**Projekt "zu Fuß zur Haltestelle" des VCD**  
**Bericht des VCD über den von ihm durchgeführten Haltestellen-Check**

# Ergebnisbericht

## Fußverkehrscheck Lüneburg

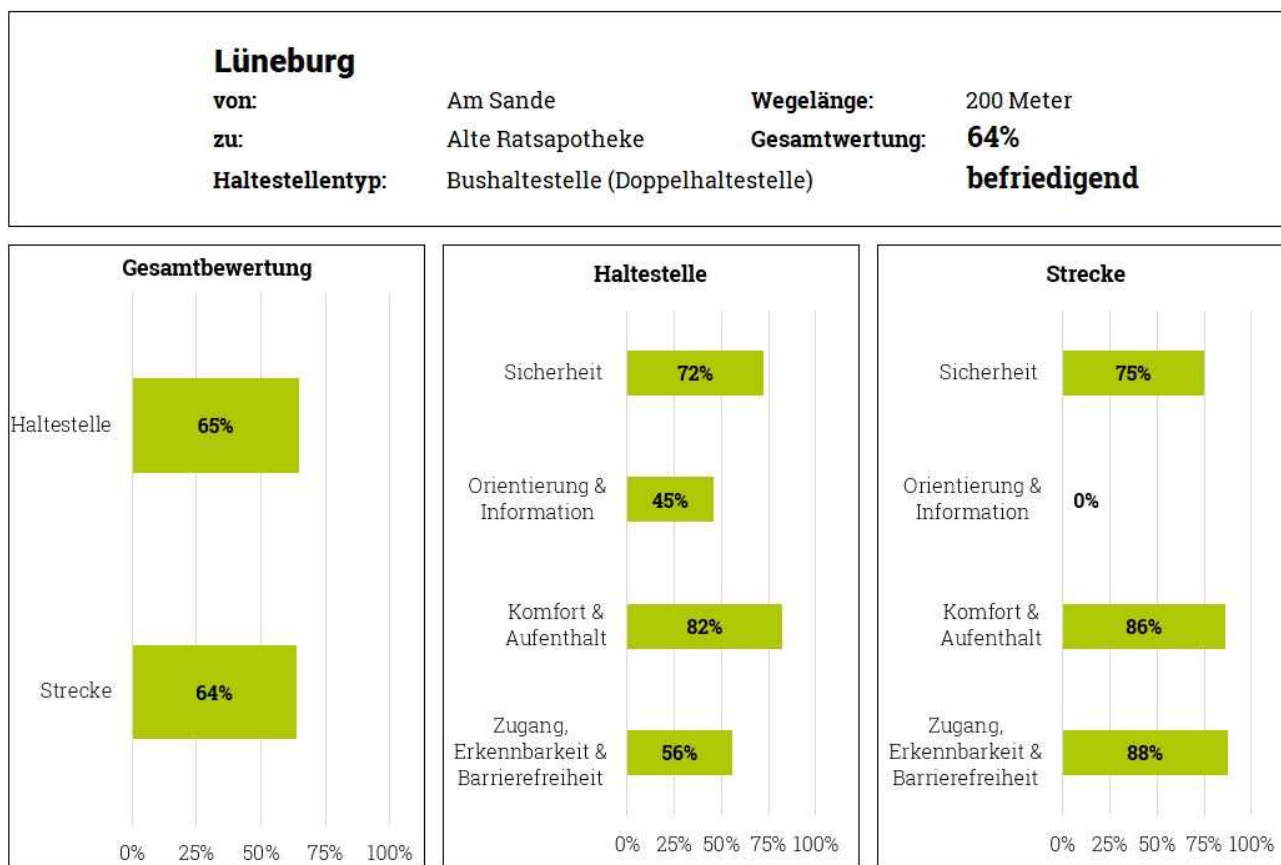
Abb. 1: Ergebnisse Lüneburg von der Haltestelle „Am Sande“ bis zur Alten Ratsapotheke  
 < 40% = ungenügend, 41-50% = mangelhaft, 51-60% = ausreichend, 61-70% = befriedigend, 71-80% = gut,  
 > 80% = sehr gut

Den Fokus der Untersuchung bildete die Doppelhaltestelle „Am Sande“ im Zentrum Lüneburgs. Zusätzlich wurde noch ein typischer Weg untersucht, den Fußgänger\*innen von der Haltestelle aus nutzen – die Strecke in die Fußgängerzone bis zur Alten Ratsapotheke in der Großen Bäckerstraße. Die Haltestelle und der Weg schnitten „befriedigend“ ab, mit 65 bzw. 64 von möglichen 100 Prozentpunkten.

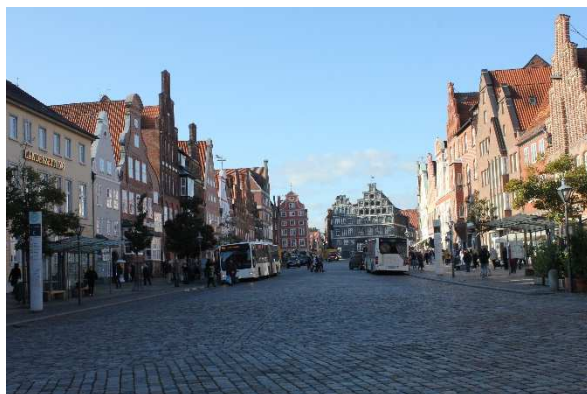
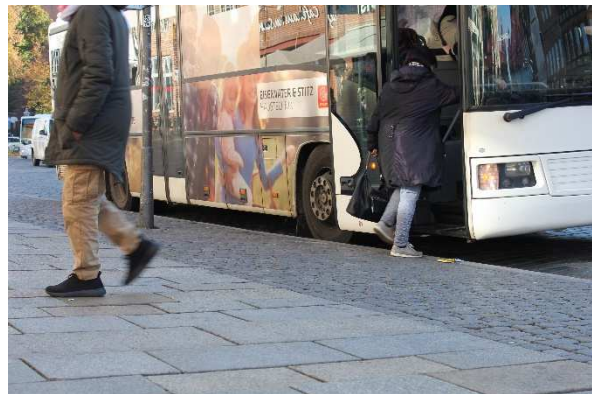
An der Haltestelle „Am Sande“ fiel zunächst auf, dass es kein Haltestellensymbol zur Erkennung gibt, sie ist jedoch trotzdem erkennbar und sehr großzügig gestaltet. Auf den ersten Blick sind zwar mehrere Wartehäuschen und Sitzbänke zu erkennen, jedoch ist schnell ersichtlich, dass diese für das hohe Fahrgastaufkommen nicht ausreichen. Teilweise halten die Busse ca. 50 Meter vom nächsten Wartehäuschen entfernt, wo es weder eine Überdachung noch Sitzmöglichkeiten gibt. Außerdem ist der Lärmpegel an der Haltestelle hoch. Der Teilbereich „Komfort und Aufenthaltsqualität“ erhält trotzdem 82%. Besonders positiv hervorzuheben sind die Sauberkeit der Haltestelle und die zentrale Lage sowie Nähe zur belebten Fußgängerzone. Hier halten sich Menschen gern auf, hier steigen sie gern ein und aus. Auch durch Blumenkübel, Fahrradabstellanlagen und verschiedene Geschäfte mit Altbau-Häuserfronten wird der öffentliche Raum um die Haltestelle interessant und

angenehm gestaltet. Besonders schlecht schneidet der Bereich „Orientierung und Information“ mit 45 % ab, da Wegweiser für Zufußgehende fehlen. Menschen, die nicht ortskundig sind, erhalten keine Informationen zu näheren Vierteln, Umstiegsmöglichkeiten oder Sehenswürdigkeiten. Es gibt weder einen Umgebungs- noch einen Stadtplan an der Haltestelle. Eine Echtzeit-Anzeige fehlt ebenso. Auch sind die Informationen an der Haltestelle nicht barrierefrei angebracht, d.h. sie hängen für Rollstuhlfahrer\*innen zu hoch und die Schrift ist zu klein für Menschen mit verminderter Sehfähigkeit. Eine akustische Ansage der Linien und Abfahrtszeiten oder ein taktiles Bodenleitsystem gibt es nicht. Diese würden die Barrierefreiheit und Informationsdichte an der Haltestelle merklich erhöhen. Im Bereich „Zugang, Erkennbarkeit und Barrierefreiheit“ fiel abseits des fehlenden Haltestellen-Schildes auf, dass der Bodenbelag verbesserungswürdig ist. Zwar ist die gepflasterte Oberfläche des Gehweges und den größten Teilen der Haltestelle für Rollstühle, Kinderwagen und Rollatoren gut befahrbar, kurz vor dem Einstieg in den Bus gibt es allerdings einen Streifen aus Kopfsteinpflaster. Diesen müssen Fahrgäste passieren, um ins Fahrzeug zu gelangen, was dazu führt, dass die Haltestelle nicht barrierefrei ist.

Die Haltestelle „Am Sande“ ist großzügig gestaltet. Jedoch halten die Busse oft nicht an den Punkten, wo es Wartehäuschen und Bänke gibt. Der Streifen Kopfsteinpflaster vor dem Einstieg stellt Einschränkungen in der Barrierefreiheit dar.

- Mehr Sitzmöglichkeiten und Wartehäuschen an der Haltestelle „Am Sande“ errichten.
- Blindenleitsystem in Lüneburg weiterentwickeln.
- Die wichtigsten Haltestellen mit digitaler und akustischer Fahrgastinformation ausstatten.
- Einrichtung eines Fußgängerleitsystems mit Beschilderung zu ÖPNV-Haltestellen, zu wichtigen Vierteln, Sehenswürdigkeiten mit Angaben in Gehminuten

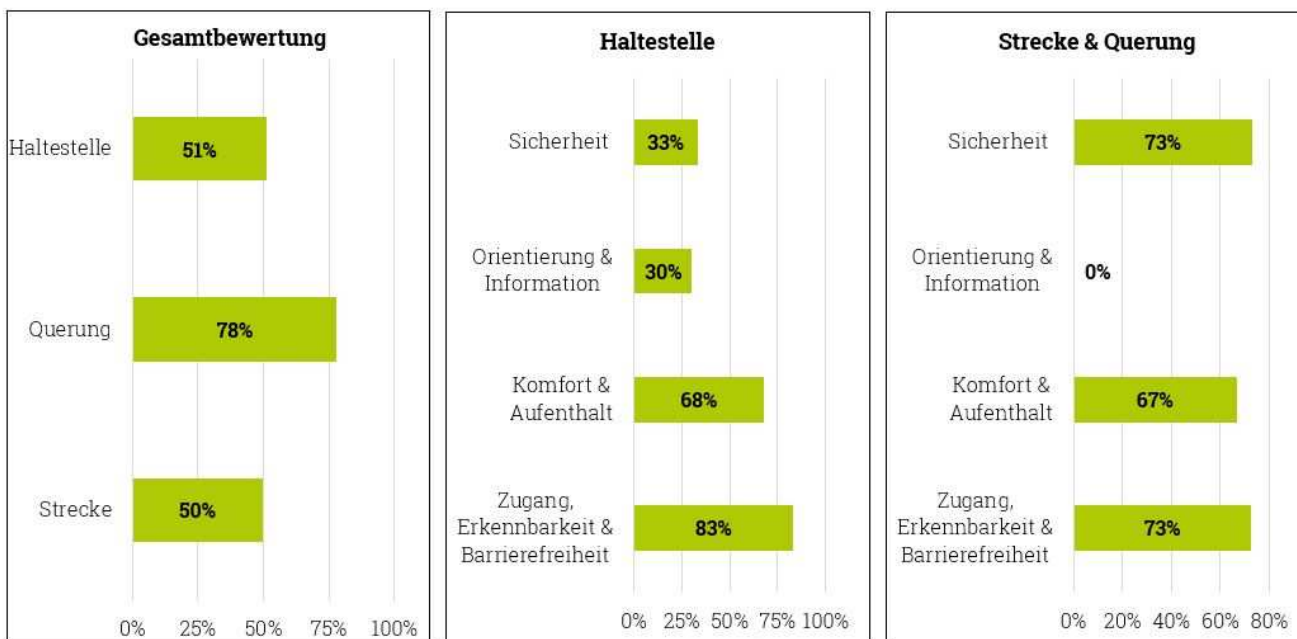
Abb. 2: Ergebnisse von der Haltestelle „Reichenbachplatz“ bis zum Johannes-Reichenbach-Brunnen  
 < 40% = ungenügend, 41-50% = mangelhaft, 51-60% = ausreichend, 61-70% = befriedigend, 71-80% = gut,  
 > 80% = sehr gut

Der zweite exemplarisch getestete Weg führte von der Haltestelle „Reichenbachplatz“ über die Ampel an der Reichenbachstraße bis zum Johannes-Reichenbach-Brunnen. Insgesamt schnitt die Route (Haltestelle, Strecke und Querung) mit 60 Prozentpunkten befriedigend ab. Am besten bewertet wurde die Querung mit 78 % (gut), darauf folgte die Haltestelle mit 51 % (ausreichend) und die Strecke mit 50 % (mangelhaft).

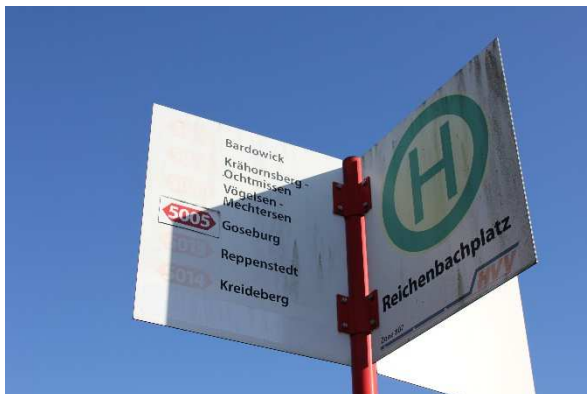
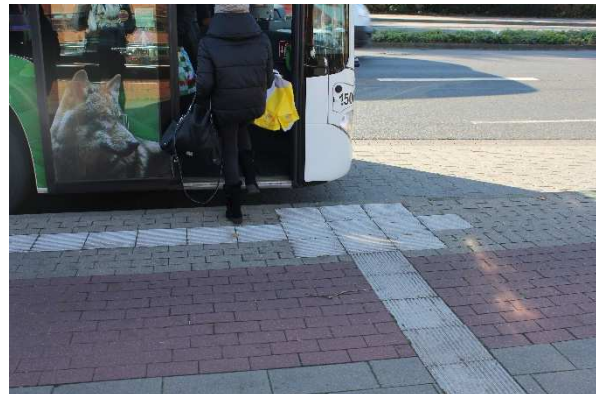
An der Haltestelle „Reichenbachplatz“ schnitten die Bereiche „Sicherheit“ sowie „Orientierung und Information“ ungenügend ab (33 und 30 %). Nachts ist die Haltestelle selbst nicht beleuchtet, sie bekommt nur etwas Licht durch die Laterne ab, die auf dem Mittelstreifen der Reichenbachstraße steht. Durch den großen Parkplatz und die zwei verwinkelten Fahrradständer hinter der nördlichen Haltestellenseite entstehen dunkle, schlecht einsehbare Ecken, die das subjektive Sicherheitsempfinden der Fahrgäste senken. Auch führt der Radweg auf dem Gehweg genau zwischen Haltestelle und Straße entlang, was zu Konflikten zwischen Radfahrenden und ÖPNV-Fahrgästen beim Ein- und Aussteigen führen kann. Die Gegend um die Haltestelle Reichenbachplatz ist wenig belebt und es gibt wenige Wohnhäuser, die ihre Fenster zur Straße hinaus haben, was ebenfalls dazu führt, dass der

Bereich „Sicherheit“ ungenügend abschneidet. Darüber hinaus bietet die Haltestelle kaum Orientierung und Information für die Fahrgäste. Die Liniennummern sind auf den Schildern teilweise so verblasst, dass sie nicht mehr lesbar sind. Die Informationen über Linien und Abfahrtszeiten sind unübersichtlich, hängen teilweise übereinander und können weder von Menschen im Rollstuhl noch von Menschen mit Sehschwäche gelesen werden, da sie zu hoch hängen und die Schrift zu klein ist. Eine Echtzeit-Anzeige und akustische Informationen für erblindete Personen gibt es an der Haltestelle nicht. Dabei sollte Barrierefreiheit immer nach dem Zwei-Sinne-Prinzip erfolgen: Mindestens zwei der drei Sinne „Hören, Sehen und Tasten“ sollten bei der Bereitstellung von Informationen bedient werden. Des Weiteren hängen weder ein Liniennetzplan, noch ein Stadt- oder Umgebungsplan aus, um ortsunkundigen Menschen Orientierung zu bieten. Der Komfort und die Aufenthaltsqualität für Fahrgäste schnitt befriedigend (68 %) ab, die Haltestelle hat Häuschen und Bänke auf beiden Seiten, die in diesem Falle auch ausreichender für das deutlich geringere Fahrgastaufkommen sind, als an der Haltestelle „Am Sande“. Die Wartefläche ist sauber und unbeschädigt, mit Mülleimern ausgestattet und der kleine Park rund um den Johannes-Reichenbach-Brunnen trägt zu einer attraktiven Gestaltung des öffentlichen Raums bei. Jedoch warten die Fahrgäste hier auf beiden Seiten direkt an der vielbefahrenen Reichenbachstraße, was zu einer hohen Lärm- und Geruchsbelästigung führt. Es bleibt positiv anzumerken: Die Haltestelle ist gut erkennbar, der Bodenbelag ist praktikabel für Rollstuhl- und Rollatornutzende und es gibt taktile Bodenindikatoren.

Die Liniennummern sind verblasst und kaum erkennbar. Wer am Reichenbachplatz einsteigen will, muss erst den Radweg queren. Das taktile Leitsystem verliert sich leider zu beiden Seiten der Haltestelle wieder.

Die Blindenleitstreifen führen allerdings nicht weiter von der Haltestelle weg und sie finden sich auch an der Querung nicht wieder. Die kurze Strecke hin zur Ampel ist für Fußgänger\*innen nicht besonders einladend. Es ist laut an der Straße, es ist nicht besonders belebt, es gibt kein Wegweisersystem und die Autos rauschen mit 50 km/h oder mehr an den zu Fuß gehenden Menschen vorbei.

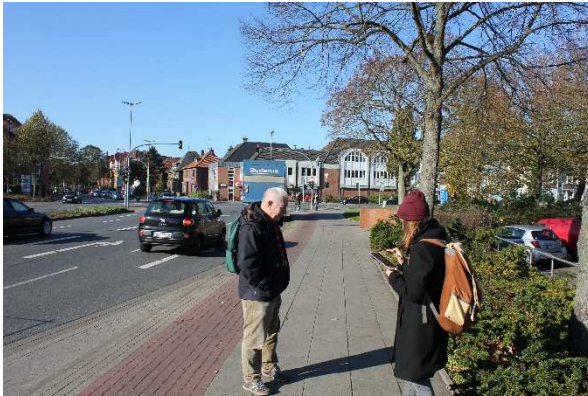
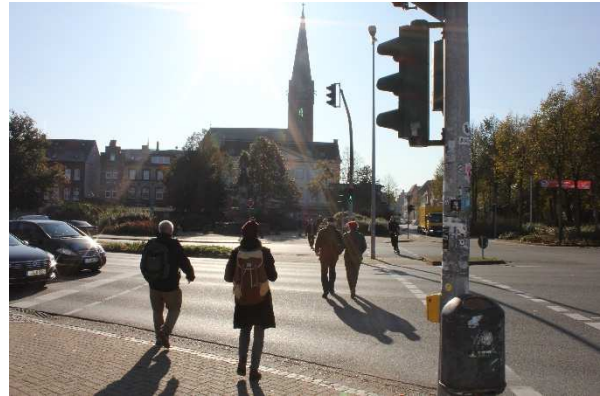
Die Querung wurde als sicher bewertet, da eine Ampel sowie eine Mittelinsel das Überqueren der Straße vereinfachen und absichern. Die Wartefläche ist auf beiden Seiten der

Die Strecke ist recht trist und laut durch den starken Autoverkehr. Die Querung mit Ampel hingegen ist großzügig, übersichtlich und sicher für Fußgänger\*innen gestaltet.

Straße groß genug und die Querung ist übersichtlich gestaltet. Mit einer Verkehrsberuhigung auf 30 km/h könnte man einen zusätzlichen Schutz für Fußgänger\*innen leisten. Die Barrierefreiheit kann durch ein akustisches Signal sowie durch ein taktiles Bodenleitsystem verbessert werden. Die Bordsteinabsenkung auf null Zentimeter an der gesamten Querung sorgt zwar dafür, dass Rollstühle, Kinderwagen, Rollatoren oder auch ein großer Rollkoffer sehr bequem über die Kreuzung gelangen, ist aber für Menschen mit Taststock nicht besonders praktikabel. Sie brauchen eine erfassbare Markierung, die ihnen anzeigt, wo der Bordstein endet und die Fahrbahn beginnt. Eine perfekte barrierefreie Lösung stellt eine Querung mit differenzierter Bordhöhe dar, wie sie z.B. an der Altenbrückentorstraße verbaut ist.
