Anfrage "Zu- und Durchfahrt Unterkunft Herberge plus Am Benedikt für Rettungsfahrzeuge" (Anfrage der SPD-Fraktion vom 10.01.2023, eingegangen am 11.01.2023)

Anfrage Zu- und Durchfahrt Unterkunft Herberge plus Am Benedikt für Rettungsfahrzeuge

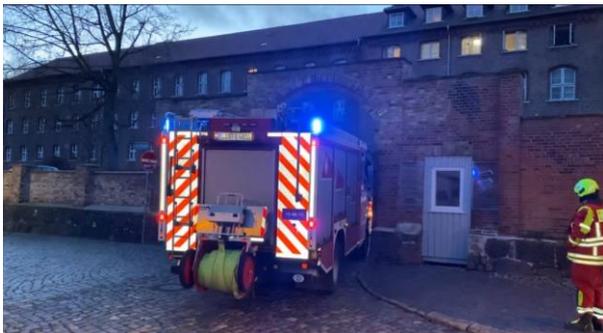
am 29.12.2022 kam es in den Waschräumen der Unterkunft – Herberge plus Beim Benedikt 11A zu einem Brand. Der Gebäudekomplex ist eingefasst von einer massiven Mauer und hat nur eine verhältnismäßig schmale und niedrige Zufahrt über ein gemauertes Tor.

Die alarmierte Feuerwehr hatte dabei deutliche Schwierigkeiten, mit dem Löschfahrzeug in den Innenhof des Geländes zu gelangen, um dort die Löscharbeiten aufnehmen zu können. Die Torzufahrt ist so eng, dann an beiden Seiten des Löschfahrzeugs nur wenige Zentimeter Platz zum Rangieren bleiben. Feuerwehrleute müssen dabei den Fahrer einweisen.

Im Regelfall muss die lichte Breite der Zu- oder Durchfahrt mindestens 3 m, die lichte Höhe mindestens 3,50 m betragen. Beide Werte werden hier deutlich unterschritten.

Ein Foto der Situation habe ich einem Artikel von Carlo Eggeling auf Facebook entnommen.

1. Wie wird zukünftig diese unhaltbare Situation vermieden, die beim Rettungs- und Löscheinsatz wichtige Zeit koste und bei einer Verkantung oder Verkeilung eines Fahrzeugs in der Durchfahrt zu einer Blockade weiterer Hilfsfahrzeuge führen kann? Das Tor könnte dabei auch einstürzen. Bei dem angesprochenen Brand waren die Sichtverhältnisse noch ausreichend, bei Dunkelheit hat der Fahrer noch weniger Sichtmöglichkeiten.
2. Wie ist die Zufahrtsituation für Drehleiter mit Korb oder Teleskopmastfahrzeug?
3. Wo wird kurzfristig eine weitere geeignete Zu- oder Durchfahrt hergestellt?
